ヒアリかな!?

ヒアリ

コンテナ取扱作業時のチェック箇所

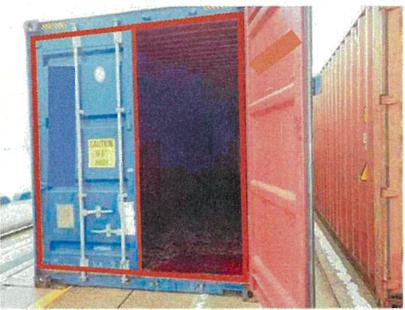
◎ 扉の周辺

- ・扉の接合部の隙間からアリが出入りしていないか（赤線部）？
- ・傷んだゴムパッキンの隙間からアリが出入りしていないか？

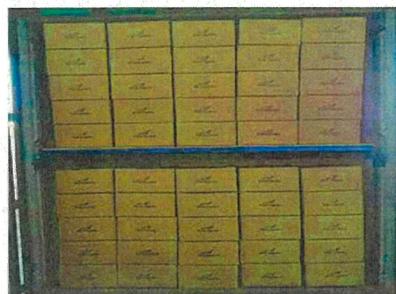
◎ 積荷周り

- ・積荷の表面、積荷同士の隙間にアリがいないか？
- ・梱包材（ダンボール、木枠等）にアリが付着していないか？

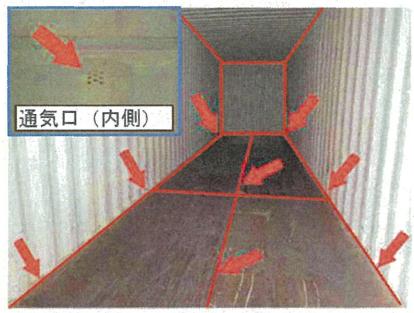
◎ 床板・内壁・天井・通気口（内）

- ・床上にアリがないか？→特に傷んだ床板の隙間、四隅や壁際のエッジ部分（矢印部・赤線部）は念入りにチェック。
- ・内壁、天井にアリがないか？
- ・通気口の穴（矢印部）からアリが出入りしていないか？

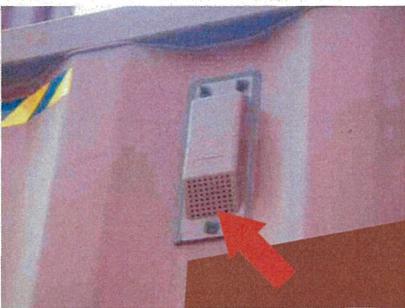
○ 通気口（外）

- ・通気口の穴（矢印部）からアリが出入りしていないか？

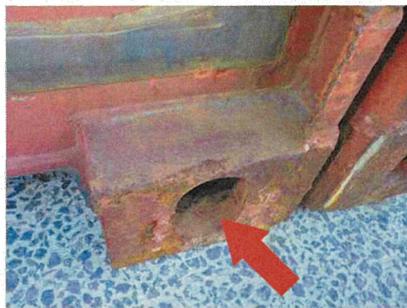
○ コーナーキャスティング周辺

- ・コーナーキャスティングの周りでアリが歩いていないか？
- ・フック穴（矢印部）の内部にアリが隠れていないか？

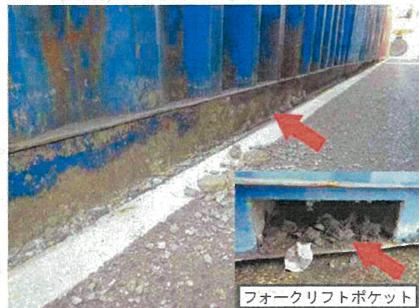
○ 外壁・フレーム

- ・外壁、柱、サイドレール、梁等に沿ってアリが歩いていないか？
- ・フレーム下面やフォークリフトポケットに付着した土砂にアリが混入していないか（矢印部）？

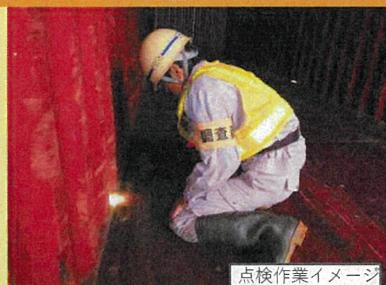
点検作業イメージ

- ・コンテナ内の点検をする時は、ライト等で照らしながらおこなう。
- ・空コンテナ点検時は、木槌で床の四隅をたたく、床板を踏みならす等の振動を与えて、床板の隙間に潜むアリが出てこないかチェック。

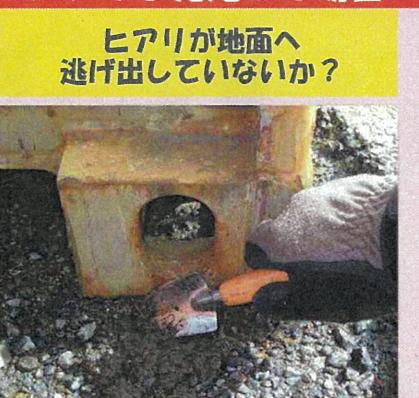
ヒアリが地面へ逃げ出しているか？

- ・コンテナの揚げ降ろしで舗装に発生した亀裂や窪みの中、アスファルト片、土砂の下は念入りにチェック。
